XI CONGRESSO DE
CONSTRUÇÃO
METÁLICA E MISTA

MONITORAMENTO E CONTROLE DAS TENSÕES MECÂNICAS ATUANTES NA ESTRUTURA METÁLICA DE COBERTURA EM BALANÇO DO MUSEU DO AMANHÃ DURANTE SEU DESCIMBRAMENTO – RIO DE JANEIRO - BRASIL

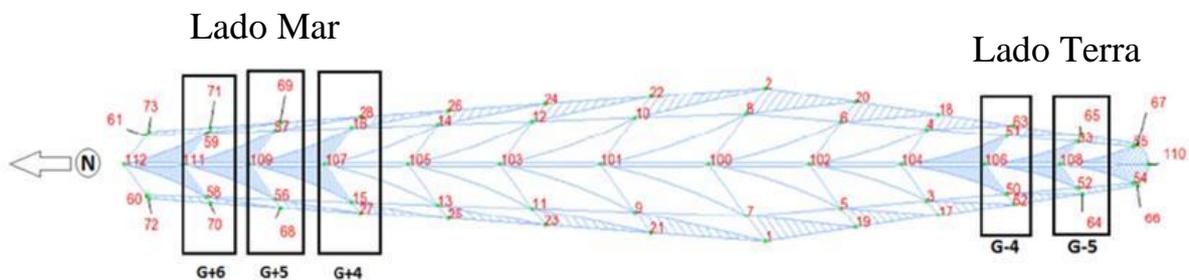
Figura 02: Numeração dos nós referentes e localização do escoramento dos balanços

Na figura 02, apresenta-se vista superior da cobertura do Museu e indica-se o posicionamento das linhas de escoras dos balanços lado mar e lado terra, sendo estas denominadas G-4 e G-5 do lado terra e G+4, G+5 e G+6 do lado mar. Na figura 03, apresentam-se fotos dos alinhamentos das escoras G-4 e G-5.

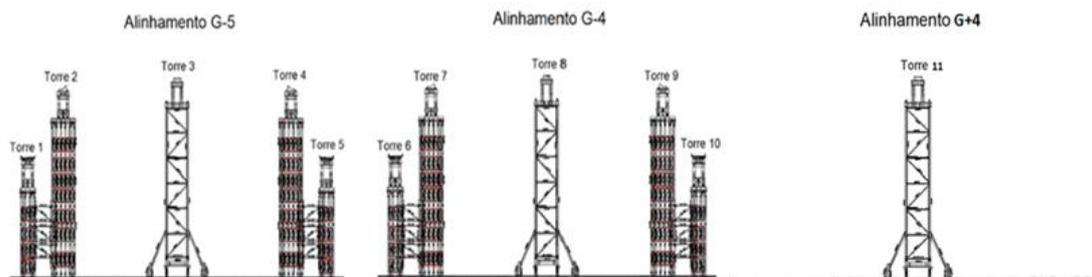
Figura 03: Esquemas com numeração torres escoramento referentes ao Lado terra, alinhamento G-5 e G-4.

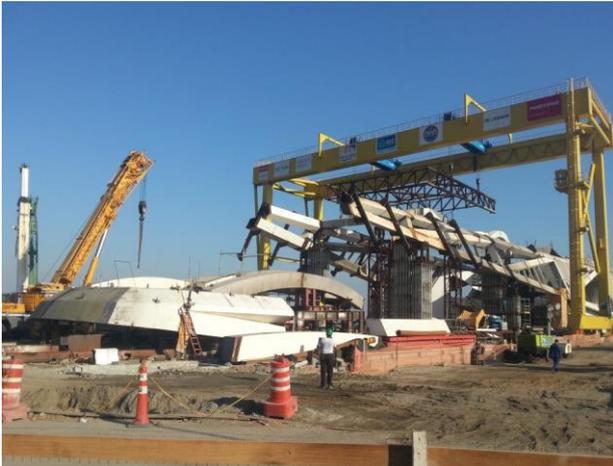
Figura 04: Vista do balanço lado terra sendo montado com parte da cobertura ainda no chão e parte do cimbramento montado – Data: 10/01/15.

Com o processo de cimbramento, a operação do descimbramento foi executada em duas etapas, uma etapa em cada balanço, lado terra e lado mar. Nas figuras 04 a 09, apresentam-se

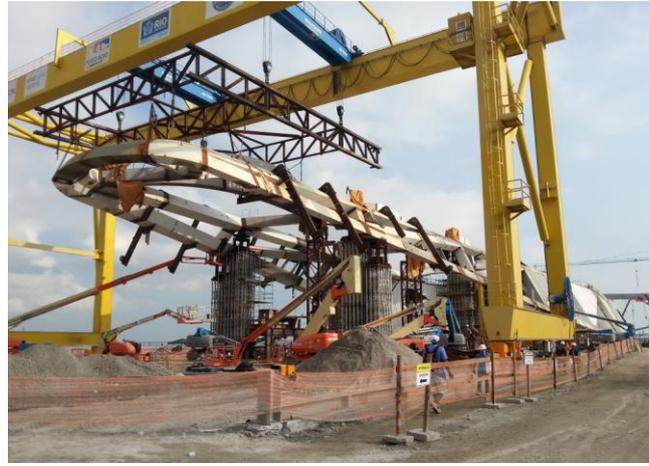
Figura 05: Vista do balanço terra. Ponta da cobertura já içada e em processo de soldadura; todo o cimbramento montado – Data: 14/02/15.

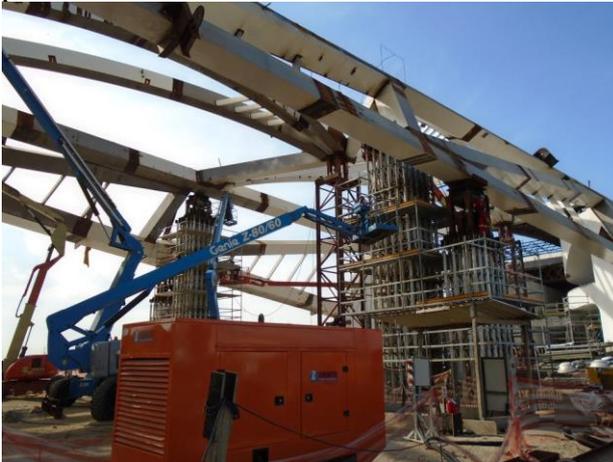
Figura 06: Vista parte da estrutura do Museu do Amanhã do lado terra, no momento do descimbramento – Data: 20/02/15.

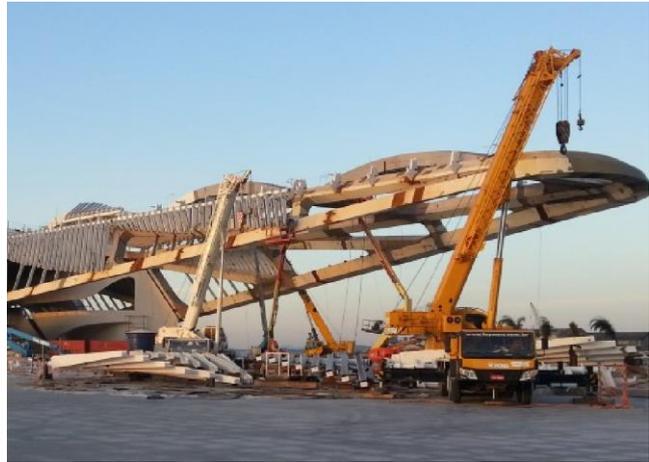
Figura 07: Vista do Museu do Amanhã após descimbramento e retirada das escoras. Cobertura em fase final de montagem – Data: 05/04/15.

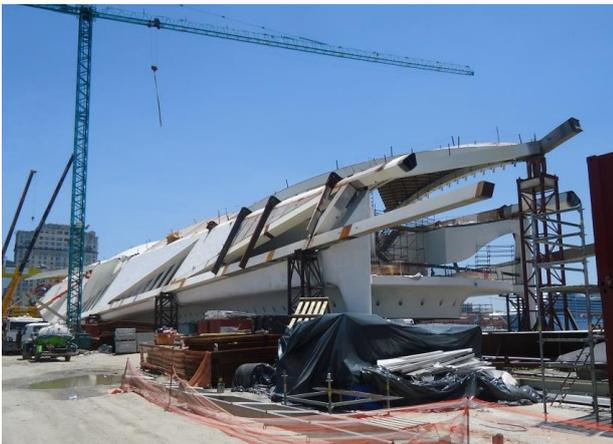
Figura 08: Vista do balanço lado mar do Museu do Amanhã, ainda em fase de montagem – nota-se a montagem de algumas escoras – Data: 10/01/15.

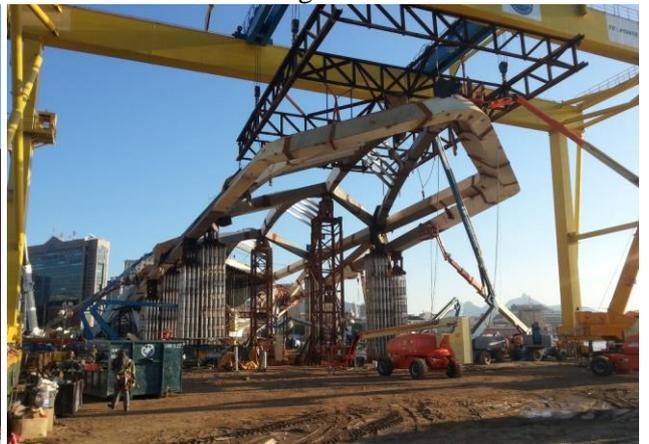
Figura 09: Vista do balanço lado mar do Museu do Amanhã, durante o descimbramento – notam-se as escoras em atividade – Data: 09/04/15.

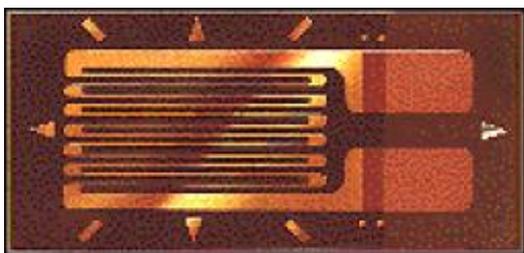
Figura 12: Extensômetro uniaxial

Nas figuras 10 e 11, apresentam-se as pontes de Wheastone – $\frac{1}{4}$ de ponte e ponte completa, respectivamente –, circuitos utilizados na ligação da extensometria. Na figura 12, apresenta-se extensômetro uniaxial e, na figura 13, a roseta triangular (0° , 45° e 90°), que capta a deformação nos três eixos.

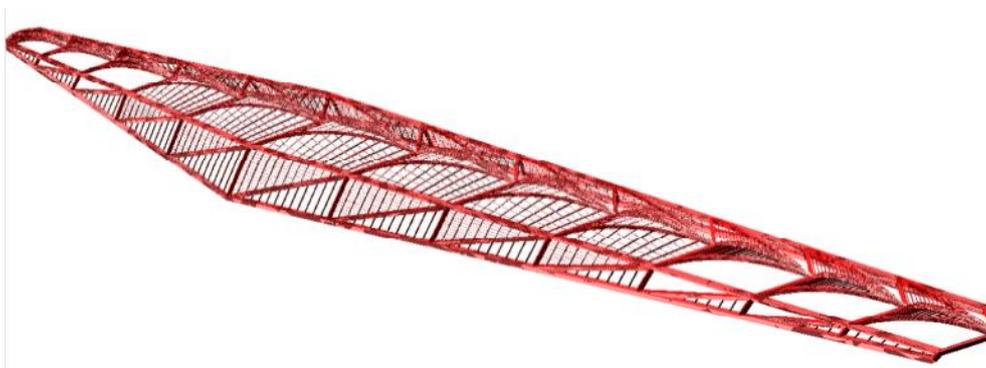
Figura 17: Vista do modelo numérico, por elementos finitos, utilizado para obter as tensões mecânicas previstas de controle e monitoradas pela equipe da Falcão Bauer;

Os dados obtidos pela Falcão Bauer em tempo real foram acompanhados pelo Projetista e pelo fabricante para eventuais tomadas de decisões na obra para cada fase do descimbramento. Na figura 17, apresenta-se vista do modelo numérico, por elementos finitos, fornecido pelo Projetista, que originou as tensões mecânicas superficiais para controle do descimbramento. Tais tensões, foram denominadas como tensões previstas e utilizadas como máximo ponto de atenção no decorrer do processo. Caso as tensões obtidas atingissem estes valores, o procedimento seria avaliado pela engenharia para dar continuidade ou não ao processo do descimbramento.

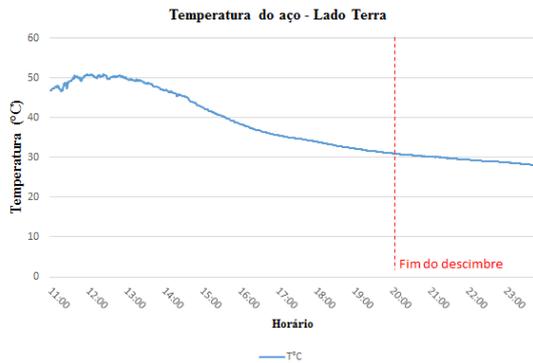
Figura 18: Temperatura descimbre – lado terra

Nas figuras 18 e 19, apresentam-se os gráficos da variação de temperatura em função do tempo no decorrer do monitoramento e do período de 6 h após o término do descimbramento para os dois balanços. Nas figura 20 e 21, apresentam-se as tensões em (MPa) em função do tempo dos referidos extensômetros instalados na estrutura nos balanços dos lados terra e mar.

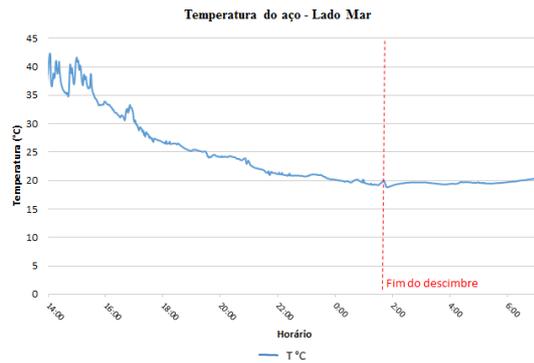
Figura 19: Temperatura descimbre – lado mar

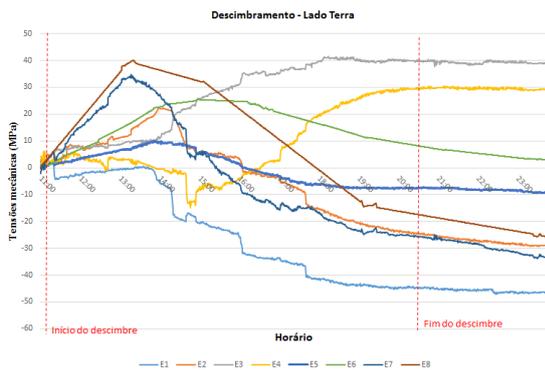
Figura 20: Tensões mecânicas – lado terra

De acordo com os dados obtidos no descimbramento do lado terra, nota-se que os sensores acompanharam as movimentações e deslocamentos ocorridos na estrutura. Nas primeiras duas horas, todos os pontos oscilaram de forma crescente. Após às 14 h, os valores passaram a se comportar de forma mais estável em seus patamares e, aproximadamente às 16 h, houve considerável variação de valores e alteração no sinal. No período pós descimbramento, após às 21 h, os valores atingem valores estáveis e contínuos.

As maiores variações se concentraram nos pontos E1, E2, E3 e E4, os quais foram confirmados pelo Projetista por serem os de maiores solicitações de esforços mecânicos e, compressivos para E1 e E2 e trativos para E3 e E4. Ao analisar as curvas do gráfico da figura 28, nota-se que, entre 14 h e 16 h, os pontos E1 e E2 apresentaram sinais inversos, sendo o ponto E1 (-) e o ponto E2 (+). O mesmo acontece com os pontos E3 e E4, sendo o ponto 03 (+) e o ponto 04 (-), confirmando que houve assincronismo no início do descimbre.

Após 16 h, no mesmo instante, os pontos E2 e E4 inverteram o sinal e se aproximaram dos pontos E1 e E3, respectivamente, estabilizando-se em seguida. Ao término do período monitorado, notou-se que os pontos E1 e E3, ou seja, o lado esquerdo da estrutura, apresentavam tensões maiores do que aquelas apresentadas pelos pontos E2 e E4, levando-nos a concluir que o lado esquerdo recebe mais carga do que o lado direito. Este fato foi confirmado pela topografia, de acordo as informações coletadas pelo Projeto Alpha e Consorcio Porto Rio. Confirmou-se pela engenharia, ainda, que, no período pós descimbre, os pontos E2 e E4 não estavam completamente aliviados, o que contribuiu na diferença.

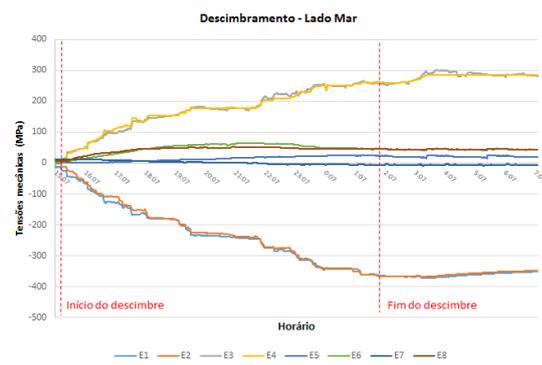
Figura 21: Tensões mecânicas – lado mar

De acordo com os dados obtidos no decorrer do período do descimbramento no lado mar, nota-se que os sensores acompanharam as movimentações e deslocamentos ocorridos na estrutura. Nas primeiras quatro horas, todos os pontos variaram de forma crescente. Após 19 h, os valores passaram a se comportar de forma mais estável em seus patamares, período este em que houve reparos nas escoras e o procedimento de descimbre ficou paralisado.

Aproximadamente às 22 h, houve considerável variação crescente de valores, atingindo um patamar estável na medida em que o descimbre aproximava-se do final.

Nota-se que as maiores variações se concentraram nos pontos E1, E2, E3 e E4, os quais foram confirmados pelo Projeto Alpha como sendo os de maiores solicitações de esforços mecânicos. Os pontos E1 e E2 apresentaram predominantemente sinais negativos, que indicavam esforços compressivos, enquanto os pontos E3 e E4 apresentaram sinais positivos, indicando esforços trativos, confirmando o comportamento das tensões previsto pelo modelo.

Os valores apontados pelos sensores E1 e E2, que são simétricos nos banzos inferiores, e pelos sensores E3 e E4, também simétricos nos banzos superiores, apresentaram-se próximos e variaram de forma sincronizada na medida em que o balanço se carregava com o peso próprio. Este fato comprova que o alívio da pressão nos macacos hidráulicos se deu de forma equilibrada e balanceada.
