GRANDES PROJETOS GALVANIZADOS A FOGO: PERFORMANCE E MANUTENÇÃO

**Engº. Esp. Fábio Gomes da Costa;
Diretor Gomes Tec
Consultor Técnico.**

**Evento: Espaço ICZ
Data: 10 de setembro de 2019
Hora: Das 09h às 19h
Local: IPT – São Paulo**

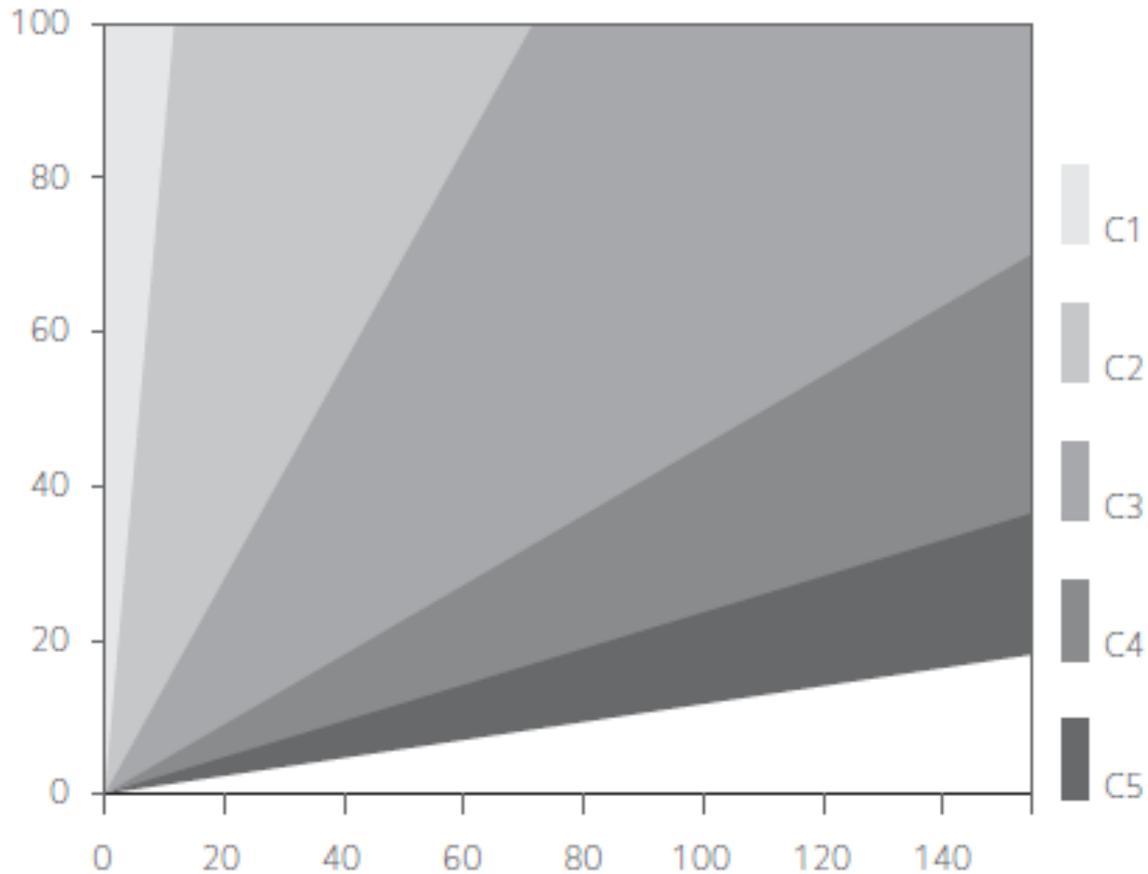
Período de proteção
(anos)

Classificação das
condições
ambientais de
acordo com a EN
ISO 12994-2 e
NBR 8800

Espessura do revestimento de zinco [μm]

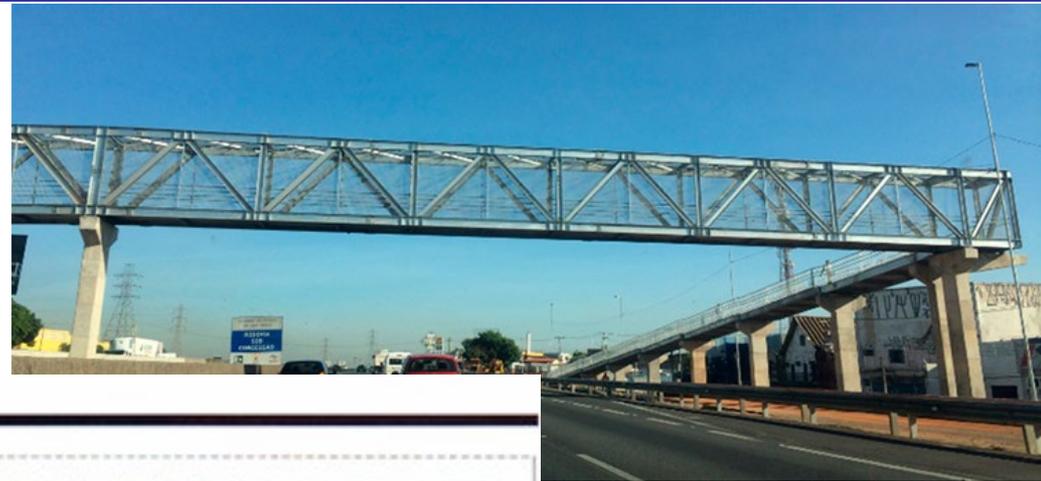
Expansão da Rodovia
Anhanguera (SP 330)
vão de 52m.

PASSARELA AÇO GALVANIZADO - Vão 52 m

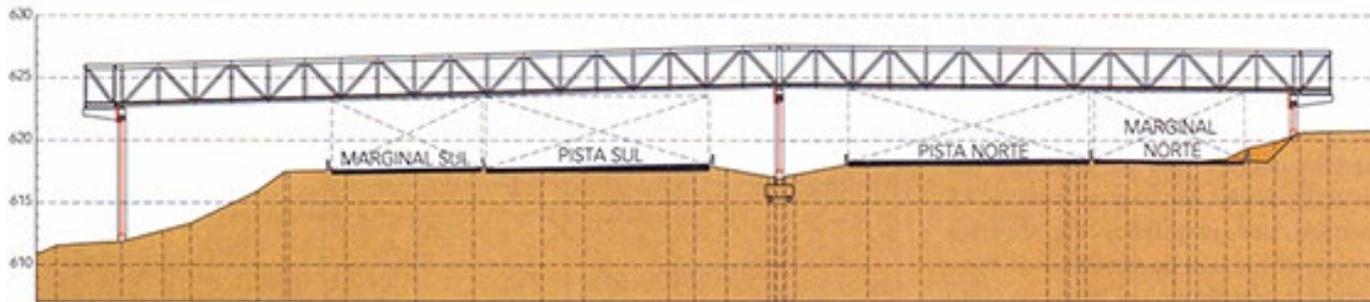
ESTRUTURA METÁLICA

Implantação

Travessia central - banzo inferior

Travessia central - banzo superior

Elevação da travessia - eixo 5

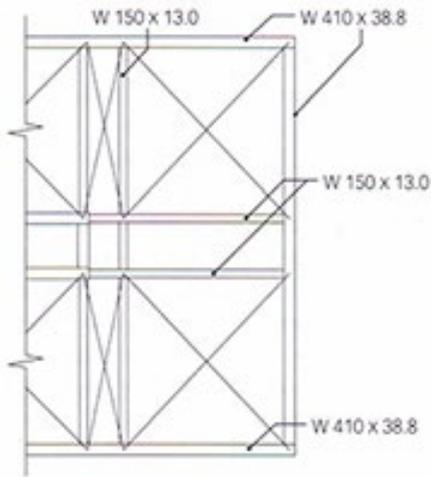
Detalhe do patamar
de mudança de direção

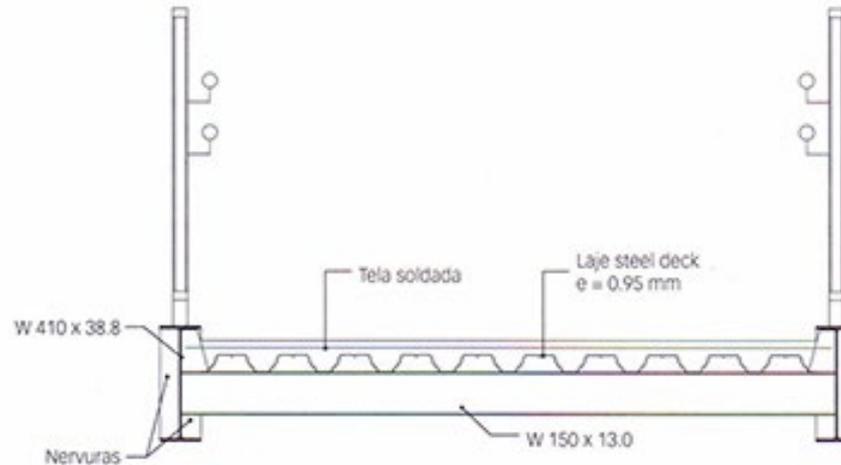
Seções da passarela

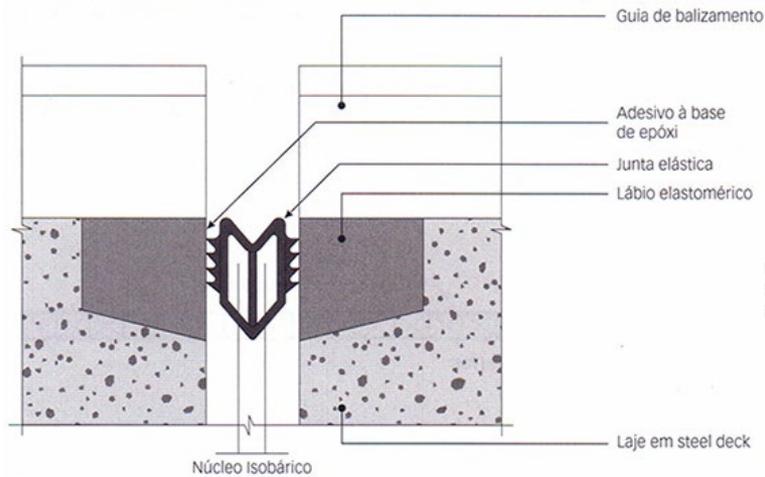
Detalhe de junta de dilatação com lábios poliméricos

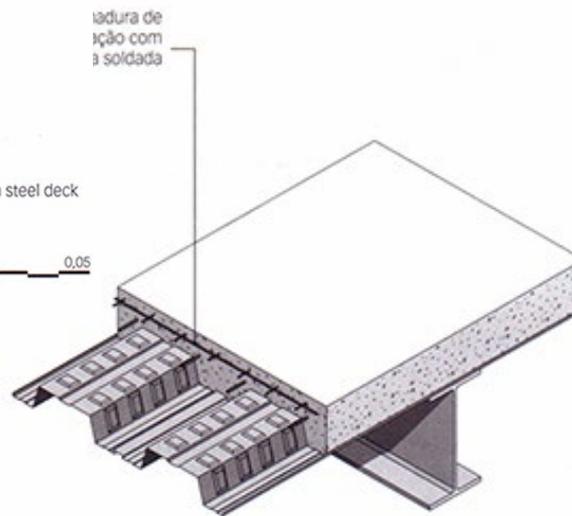
Detalhe da laje steel deck

- Laje Steel Deck – ABNT NBR 16421

Massa do revestimento mínimo 275 g/m²,
conforme a ABNT NBR 7013.

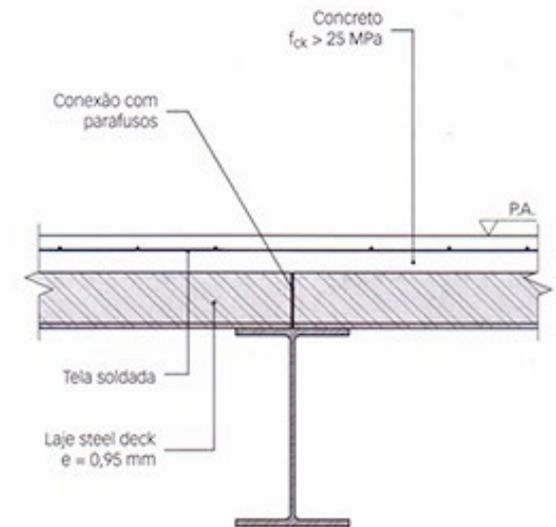
Fixação da laje steel deck
no perfil metálico

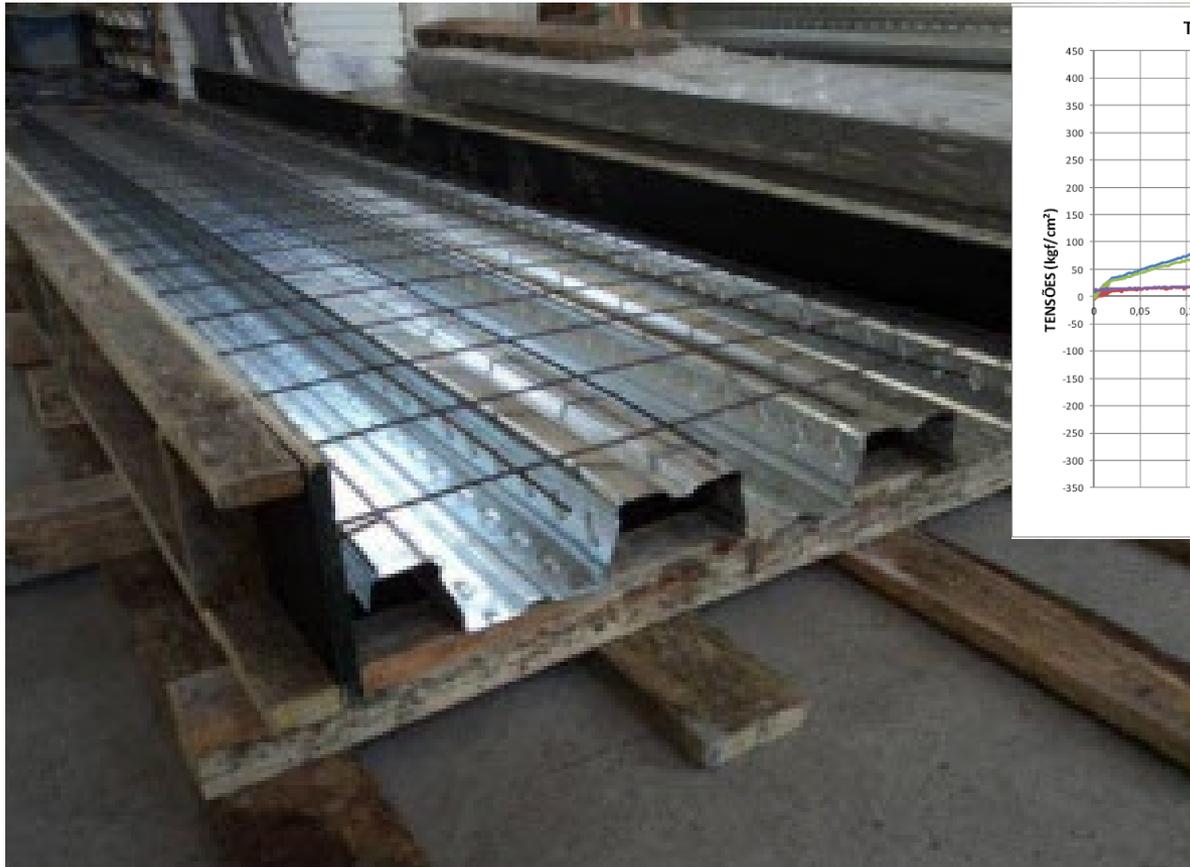
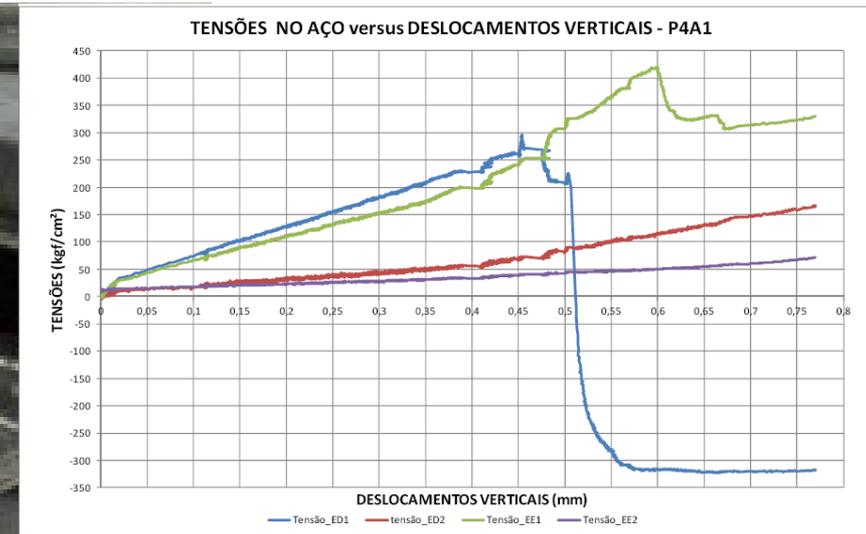
Ensaio em lajes mistas do tipo Steel Deck, medindo as tensões na **chapa galvanizada** aderido ao concreto, deslocamento na interface entre aço e concreto, com uso de Strain Gages (Tensão) e LVDT (Deslocamentos).

Eficiência aderência do
revestimento em zinco -
Galvanização

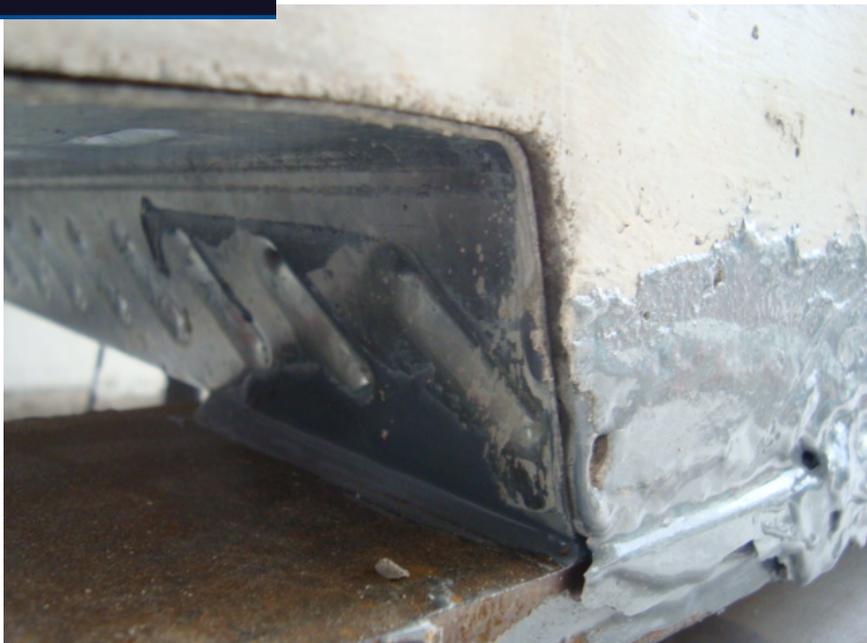
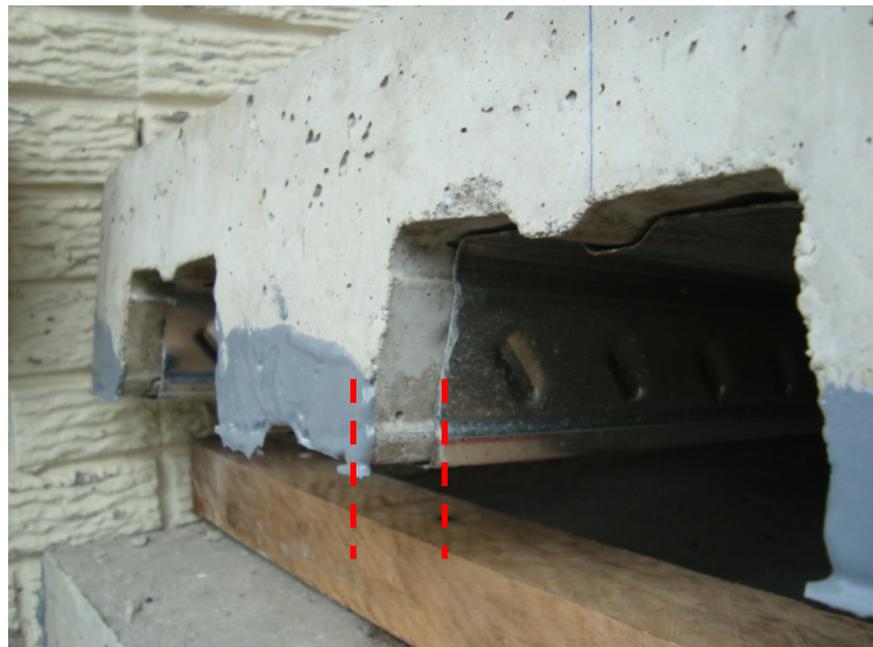
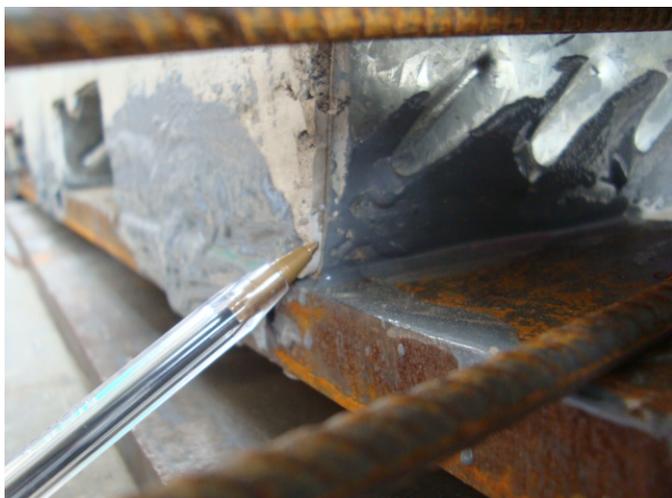
Ensaio nas lajes mistas tipo Steel Deck, **não foi observado o desprendimento da galvanização aderida na chapa metálica decorrente o deslocamento na interface entre aço e concreto.**

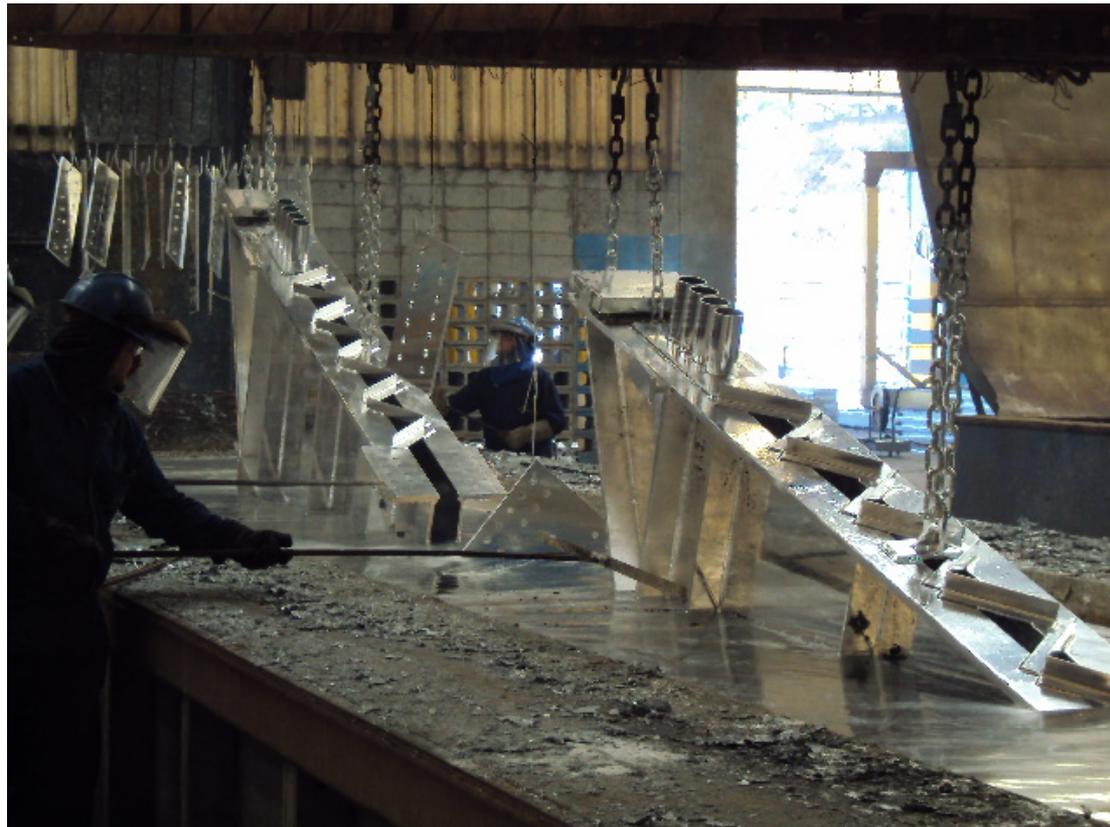
**Inspeções na fabrica
antes do embarque
das peças para obra**

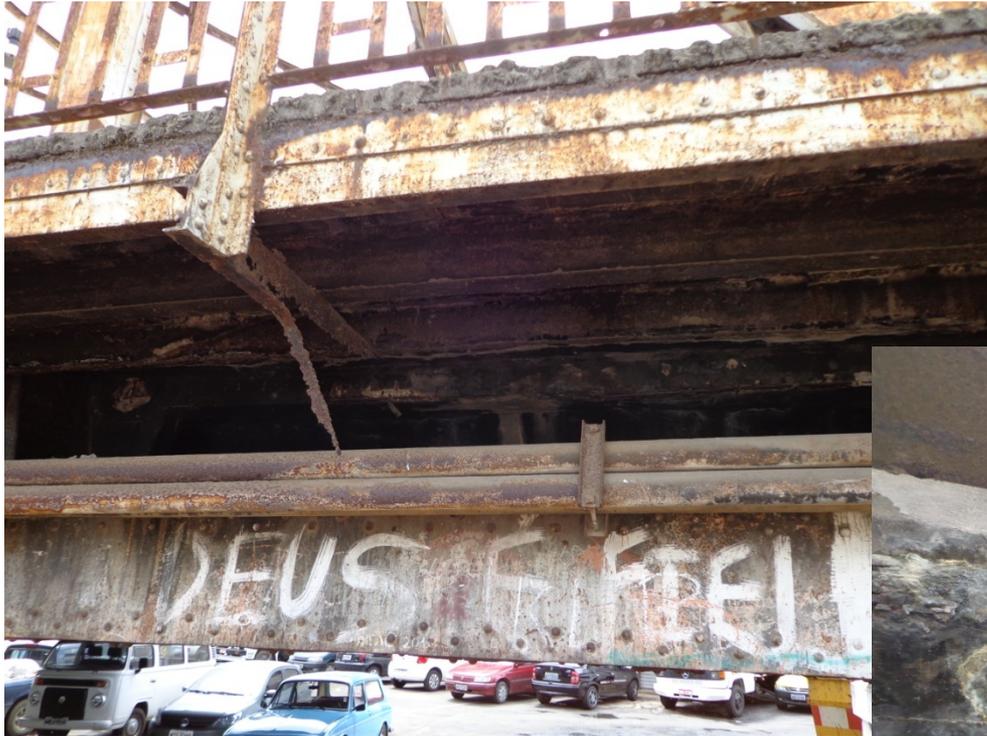
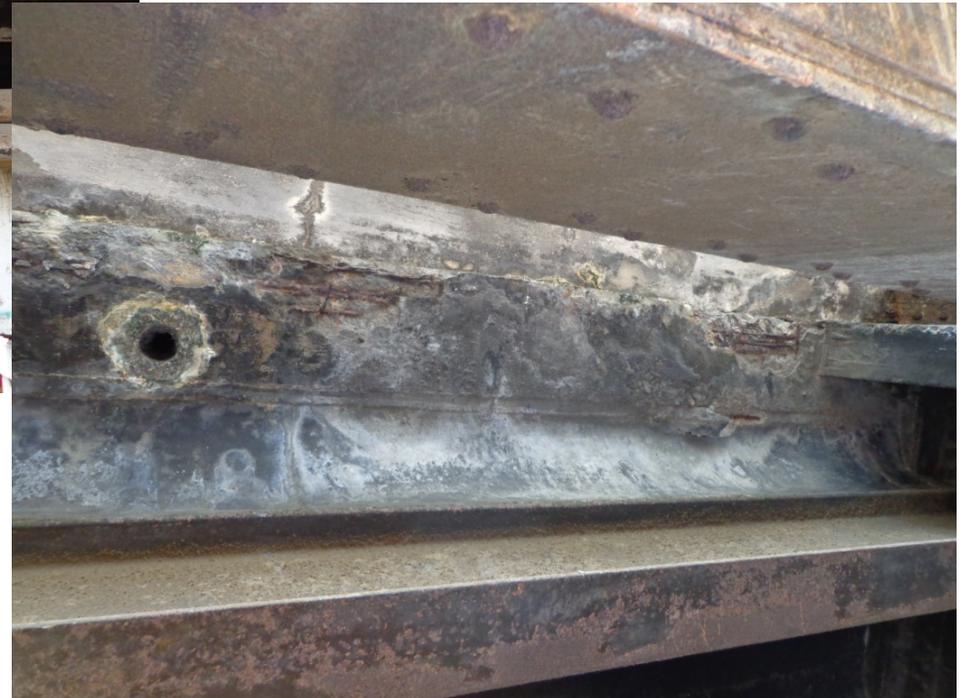
**Inspeções na estrutura
metálica e concreto.**

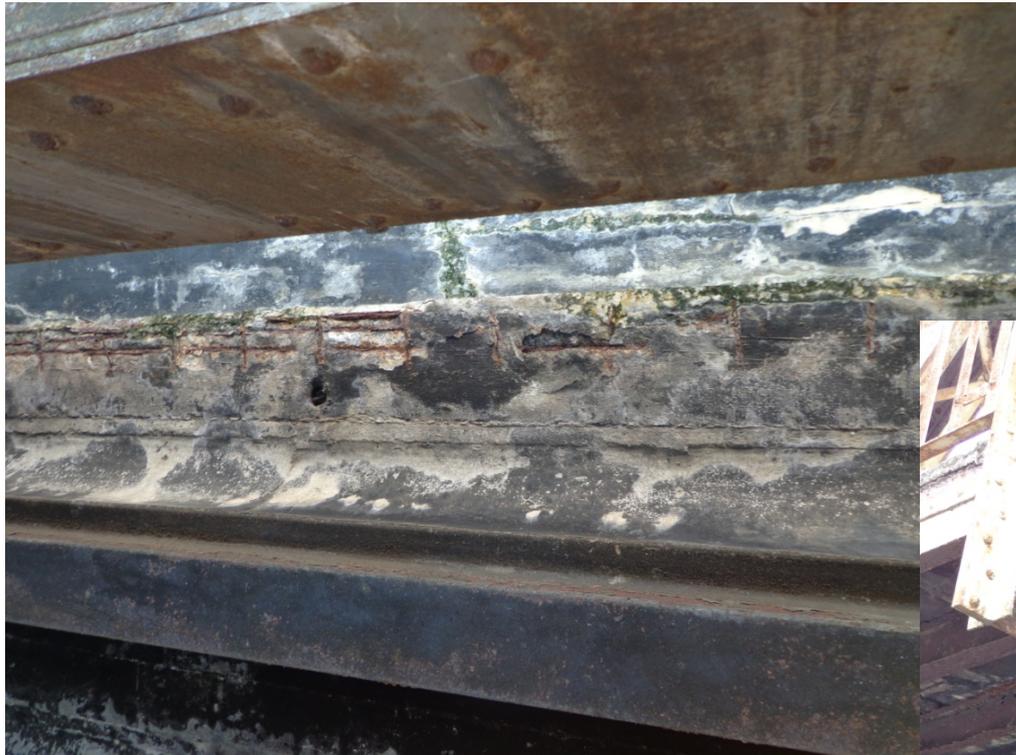
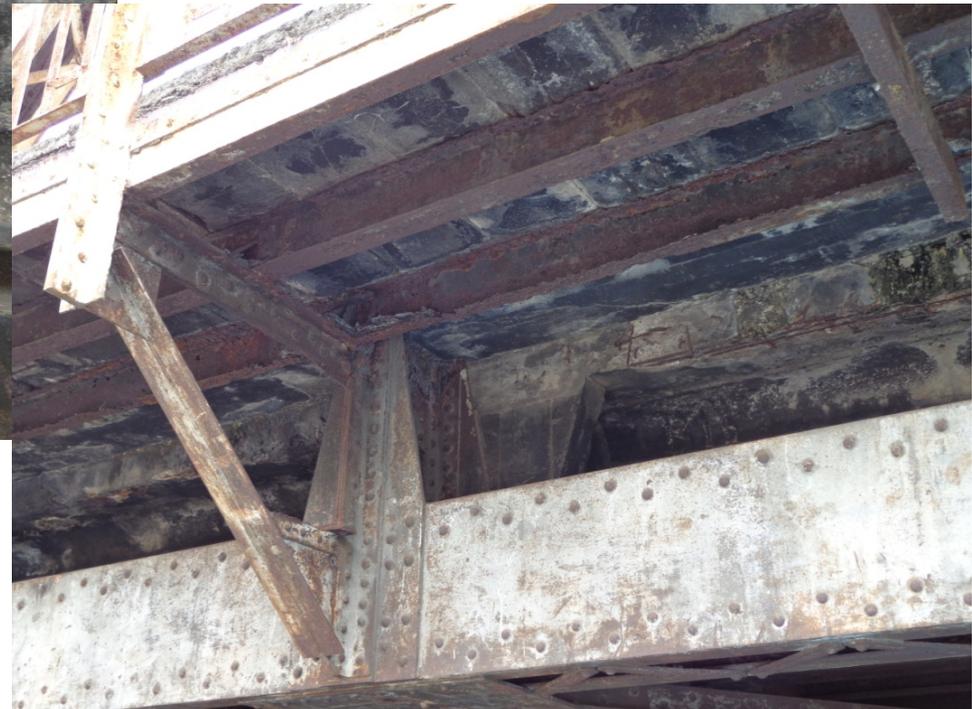
PROJETO DE RECUPERAÇÃO E RESTAURAÇÃO DA “PONTE SECA” – Prefeitura de Vitória - ES

Classificação do atual
grau de corrosão e
degradação.

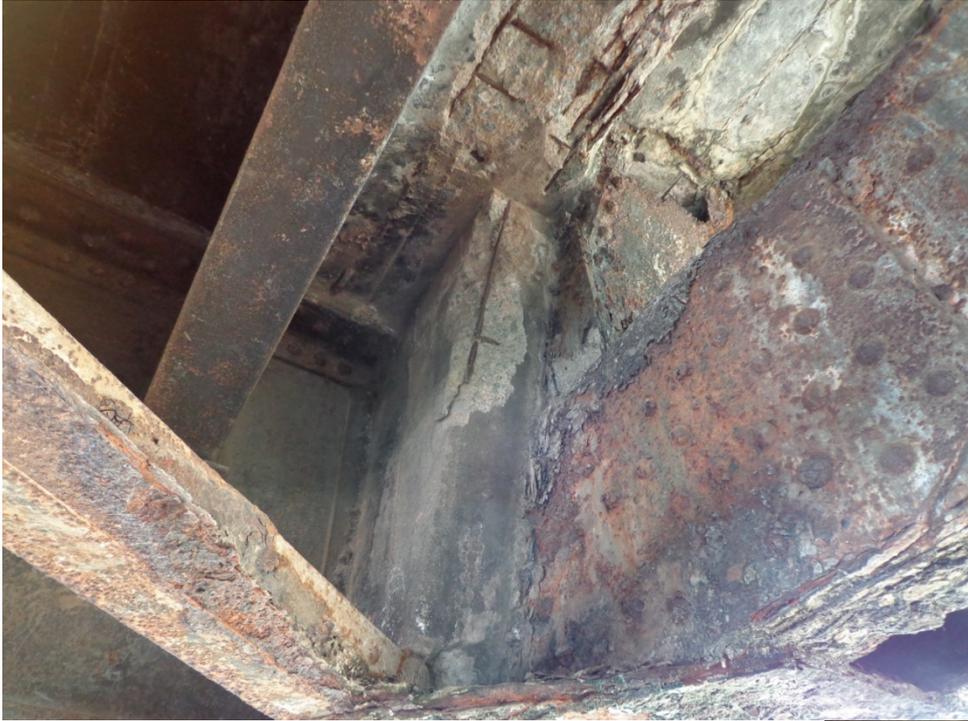
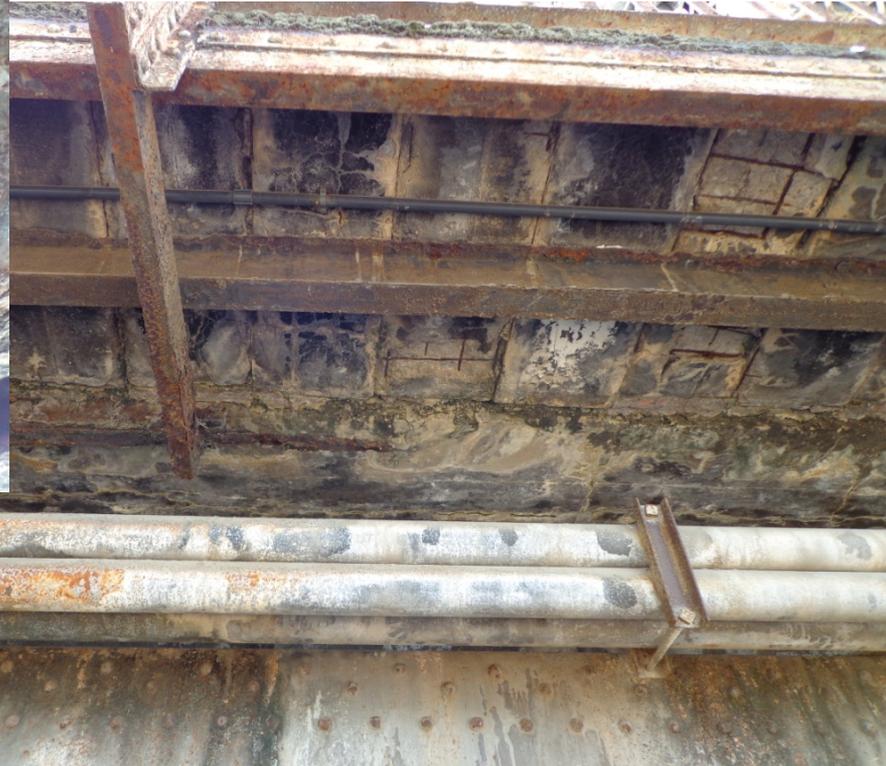
**Interface com outros
materiais – Dutos não
era da época da obra.**

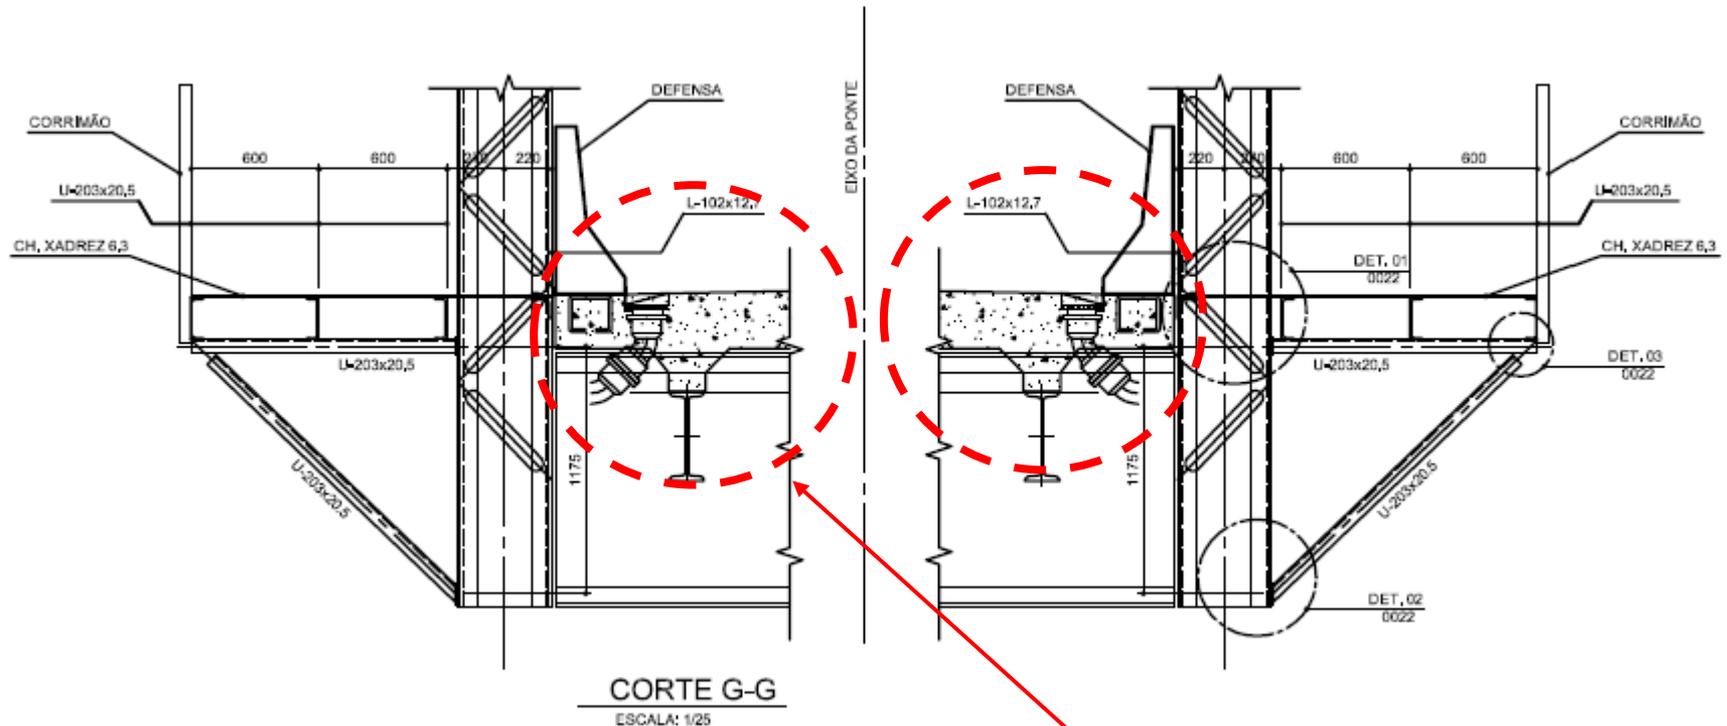
Local previsto uso vergalhão
de aço galvanizado.

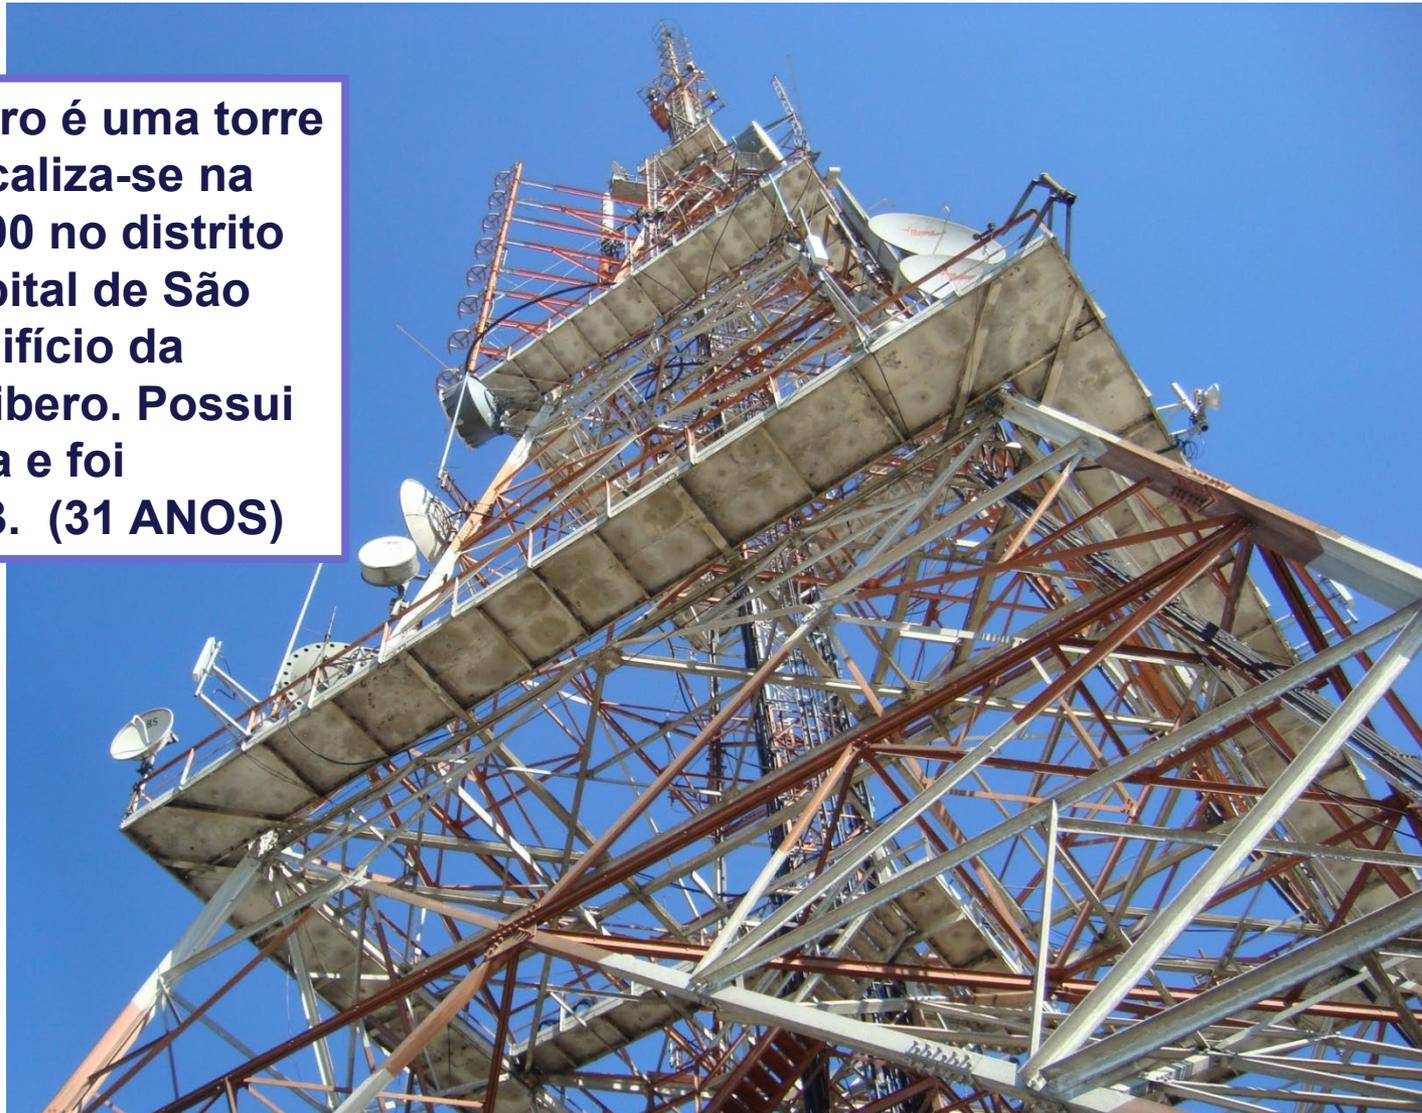
TORRE METALICA - Galvanizada e Pintada

A Torre Cásper Líbero é uma torre de transmissão. Localiza-se na Avenida Paulista, 900 no distrito de Bela Vista da capital de São Paulo, no alto do edifício da Fundação Cásper Líbero. Possui 103 metros de altura e foi inaugurada em 1983. (31 ANOS)

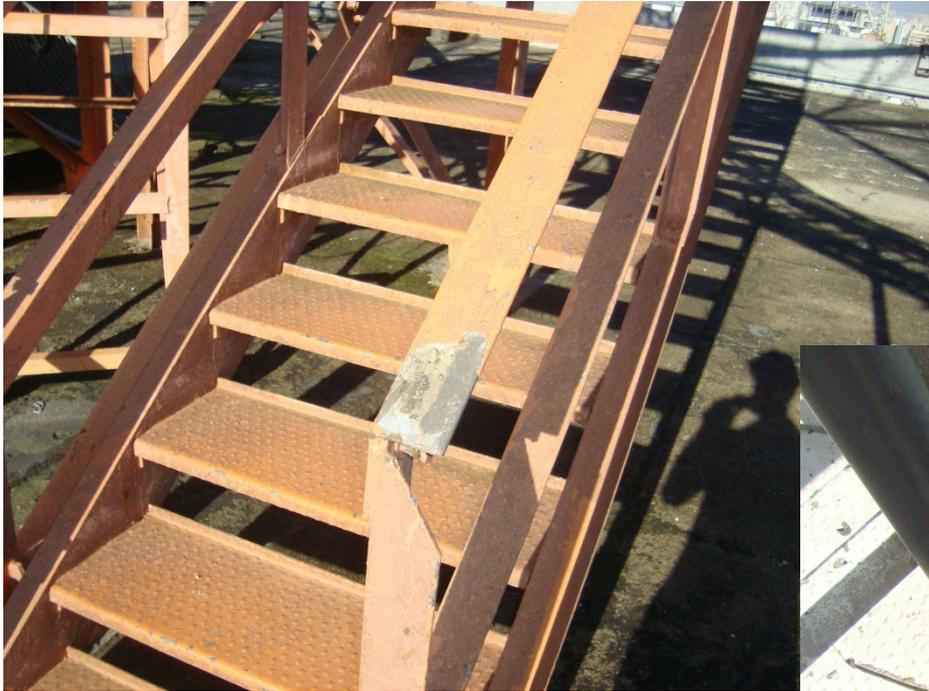
Investigação e
inspeções no
revestimento protetor

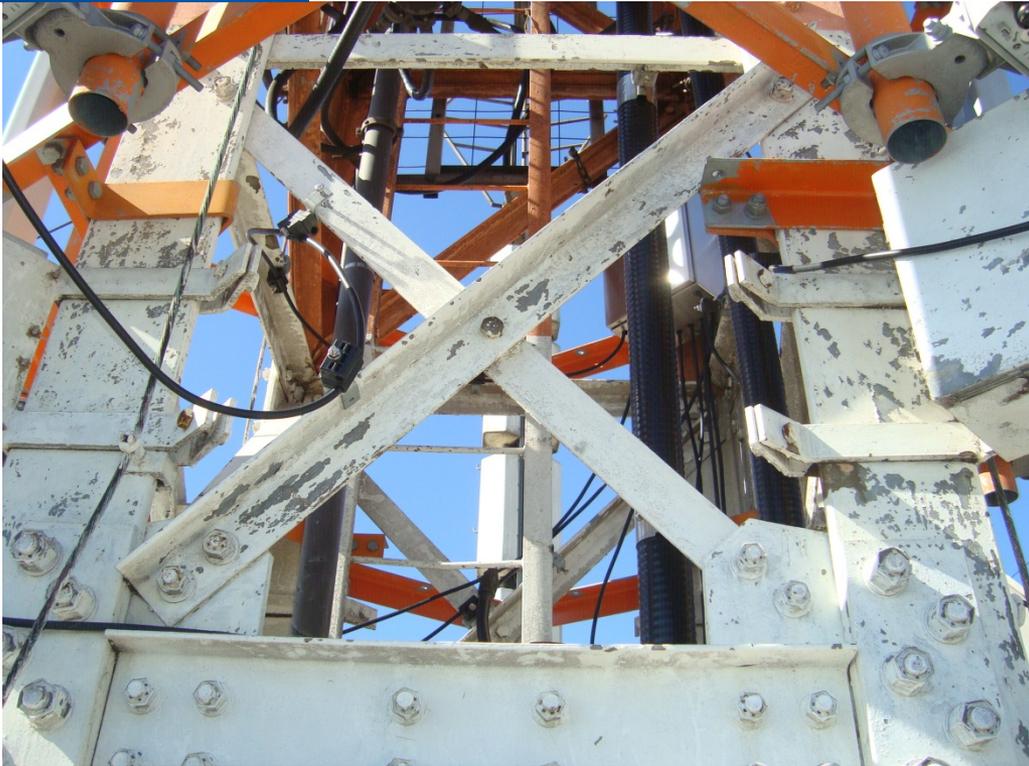
**Inspeções no
revestimento protetor**

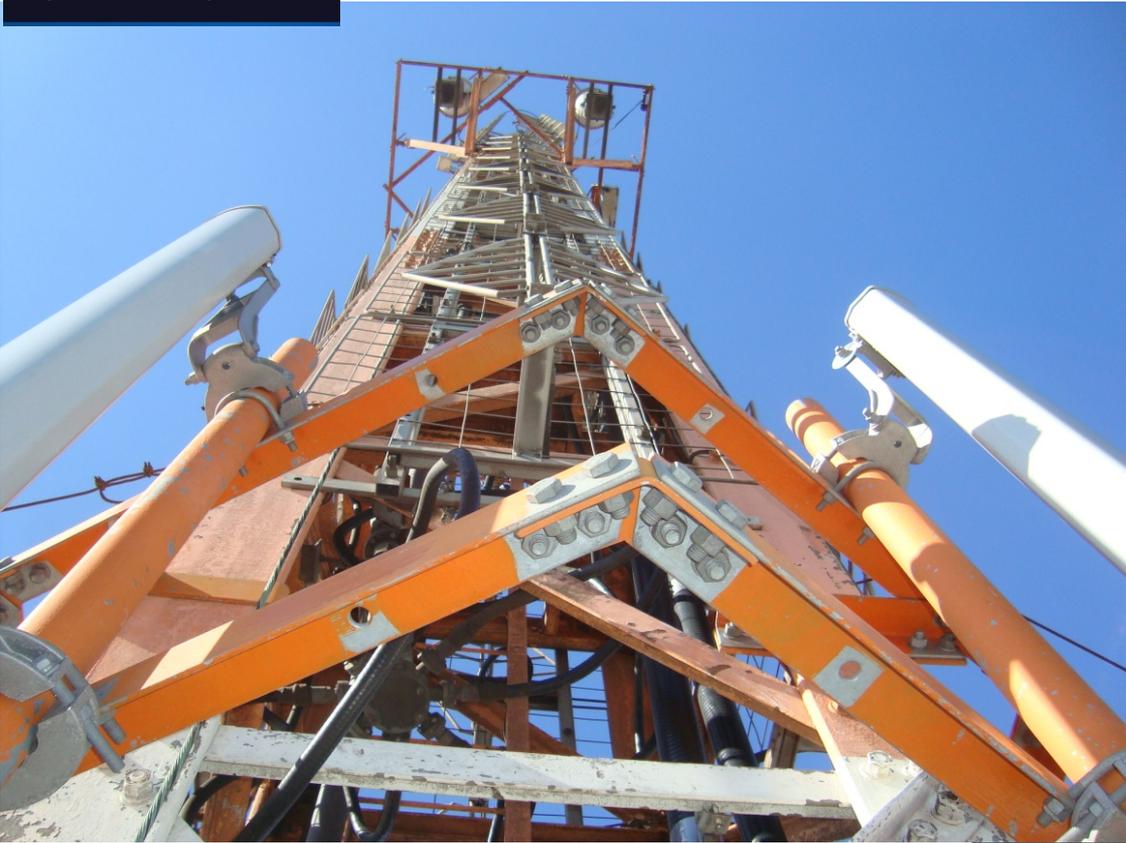
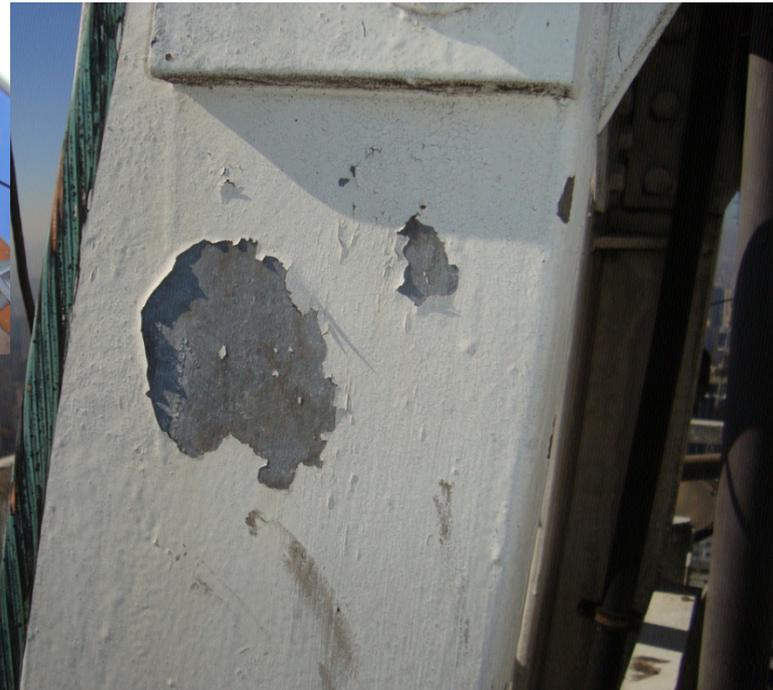
**Inspeções e
investigações**

Degradação natural da tinta

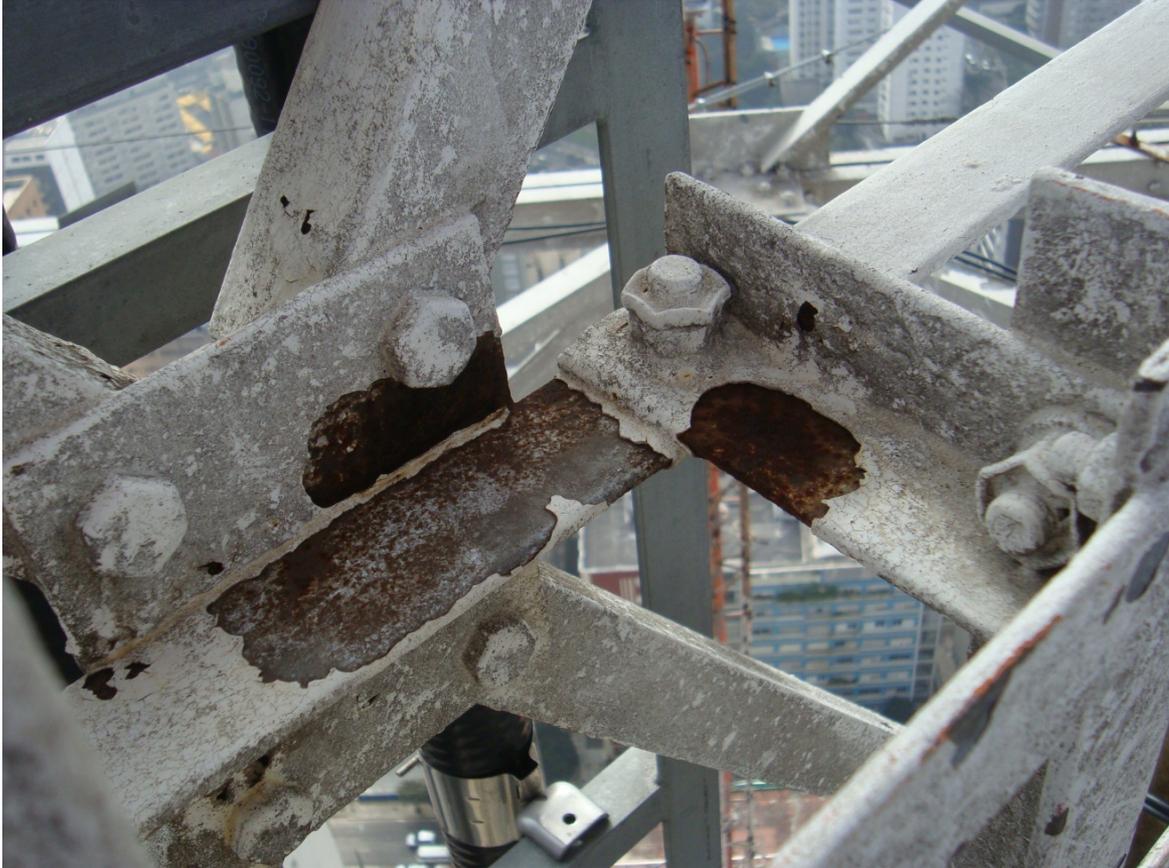
Inspeções na
Estrutura.

Avaliação do grau e
corrosão Branca e Vermelha

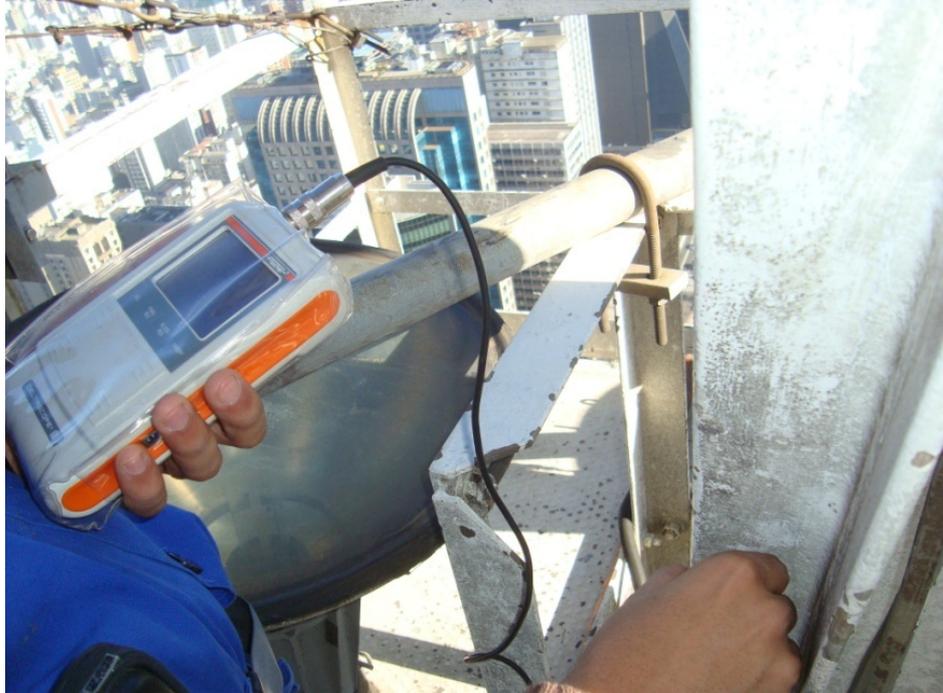
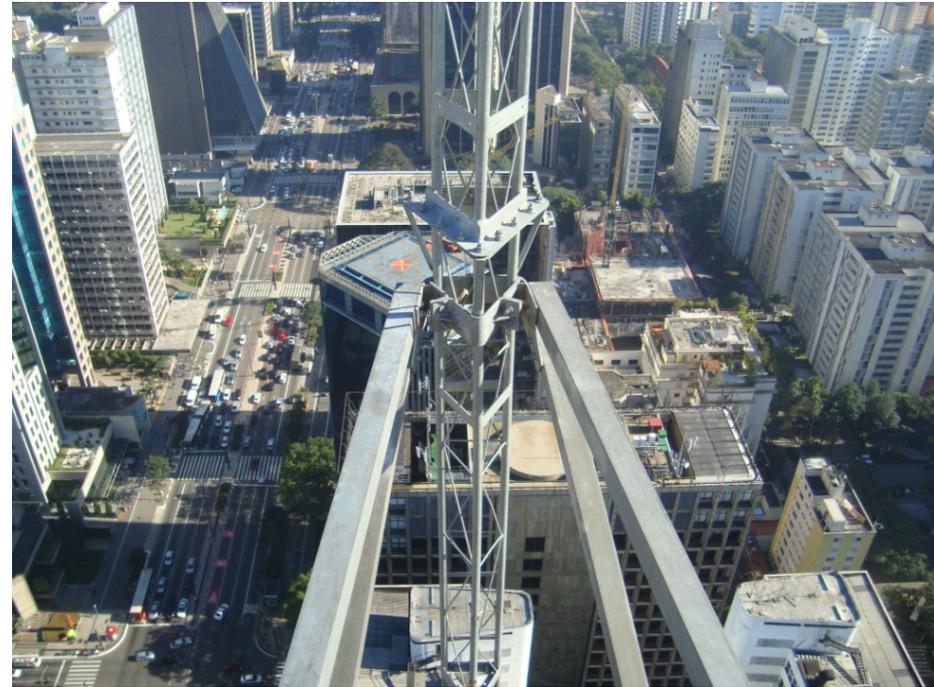
Inspeções por **ensaios não destrutivos** no revestimento protetor, **auxilia** na avaliação final e nas recomendações técnicas adequadas na **elaboração do relatório**.

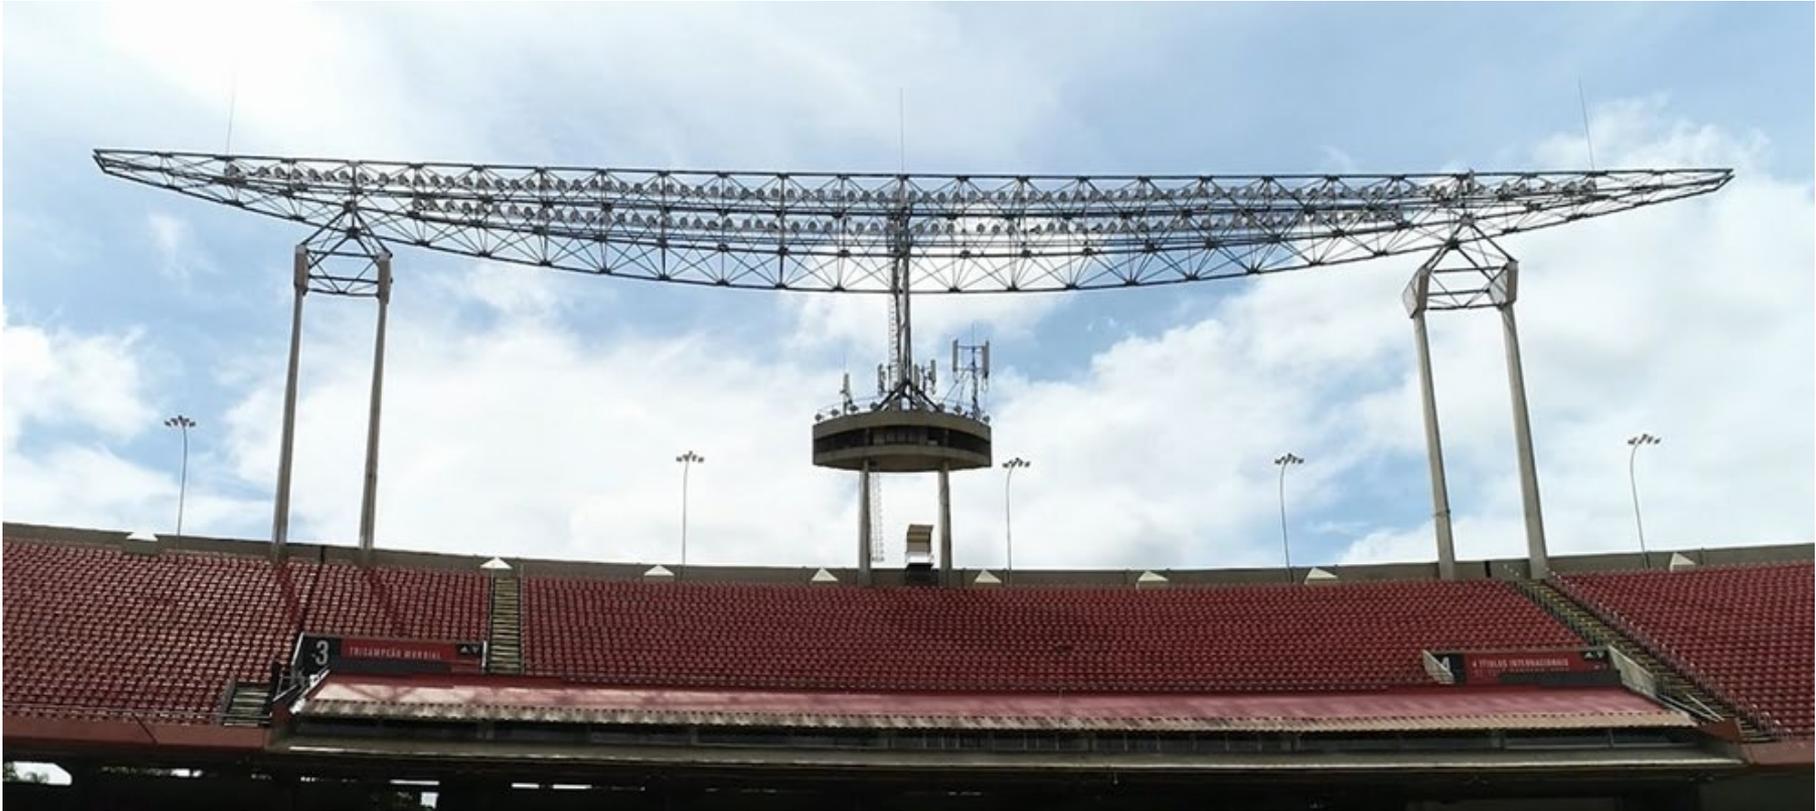
ESTÁDIO CÍCERO POMPEU DE TOLEDO - Avaliação das atuais condições de conservação das Canoas de Iluminações do Campo – Setor Vermelho e Azul.

Inspeção técnica visual seguida dos ensaios não destrutivos.
