GRANDES PROJETOS GALVANIZADOS A FOGO: PERFORMANCE E MANUTENÇÃO

**Engº. Esp. Fábio Gomes da Costa;
Diretor Gomes Tec
Consultor Técnico.**

**Evento: Espaço ICZ
Data: 10 de setembro de 2019
Hora: Das 09h às 19h
Local: IPT – São Paulo**

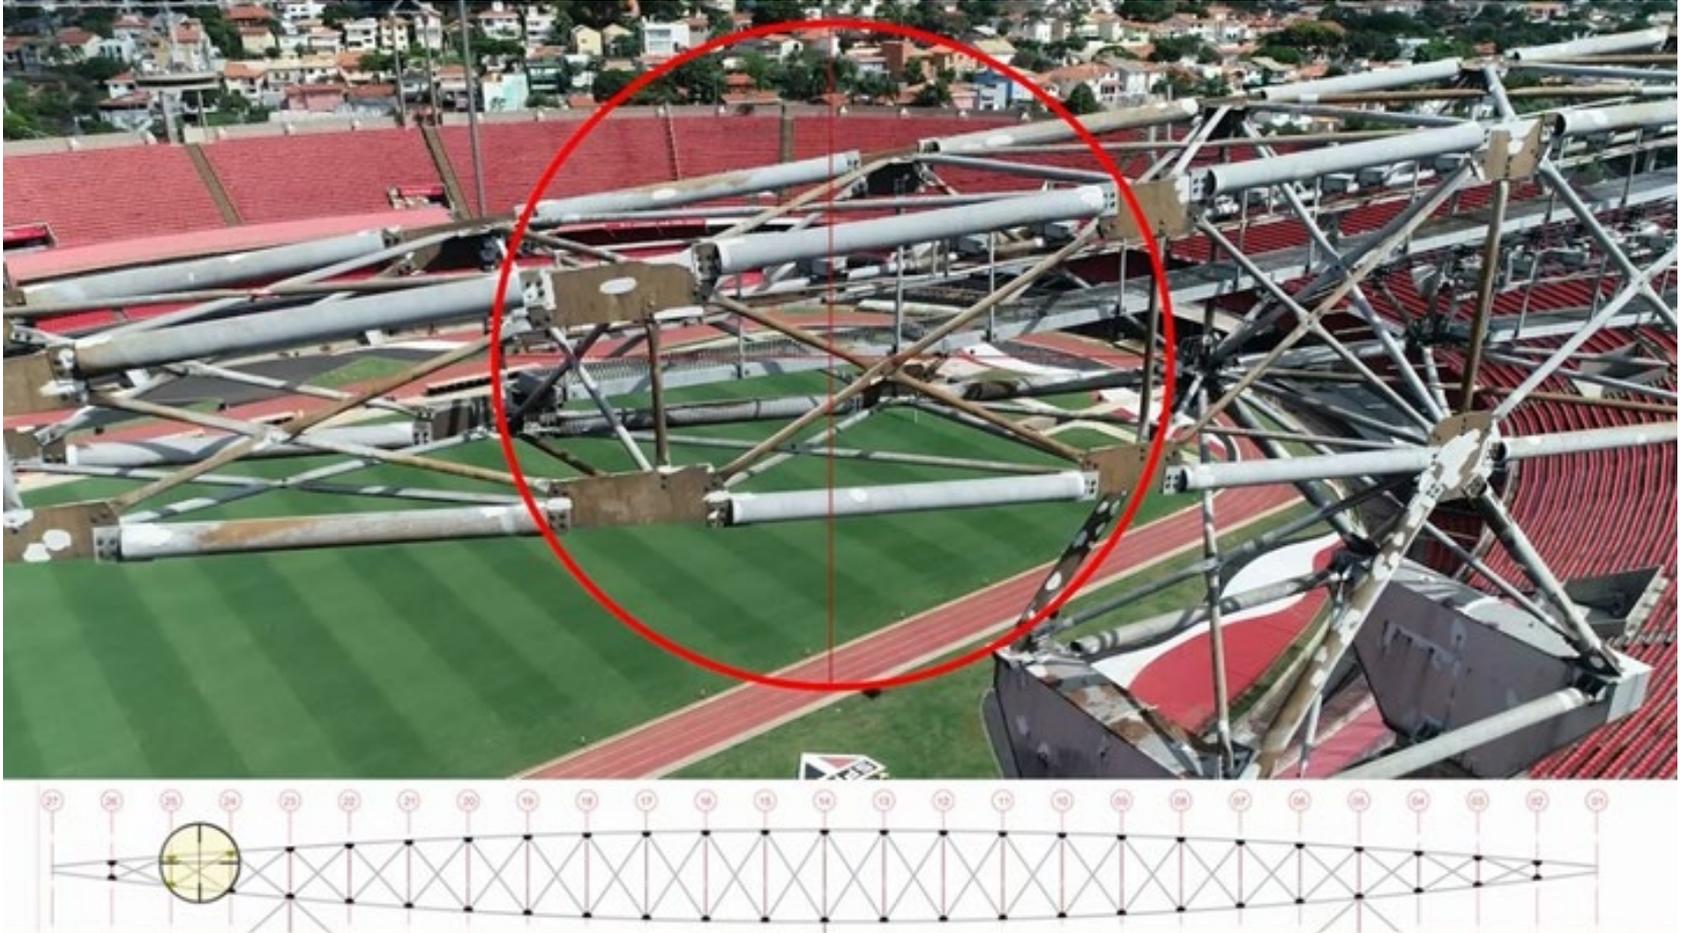
Retiques de pintura realizados em diversas ligações e peças

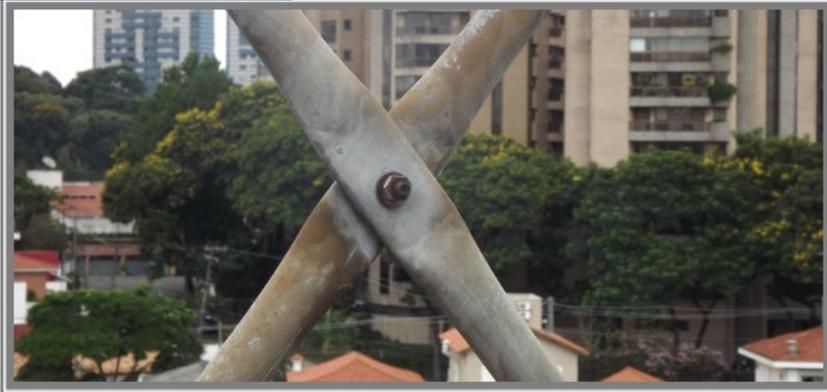
Constatado em pontos localizados, com início de corrosão vermelha nos parafusos, porcas e arruelas

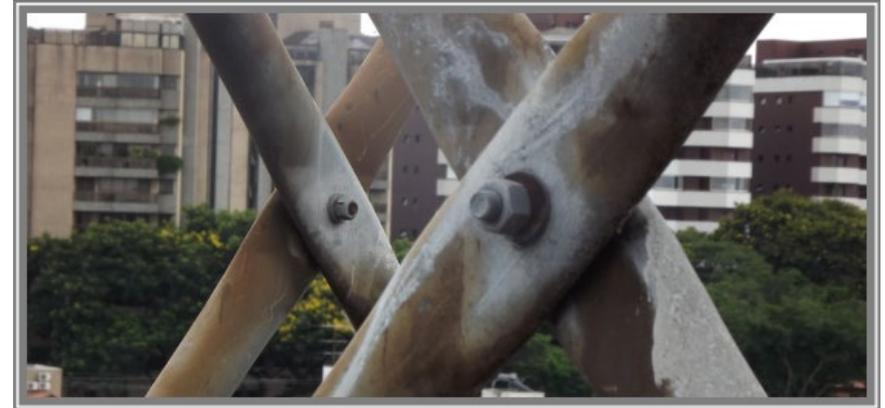
Decorrente ao alto teor de silício ou fósforo no metal de base. Peças expostas ao intemperismo, proporcionando o desgaste natural do sistema de galvanização efeito da propriedade do aço patinável.

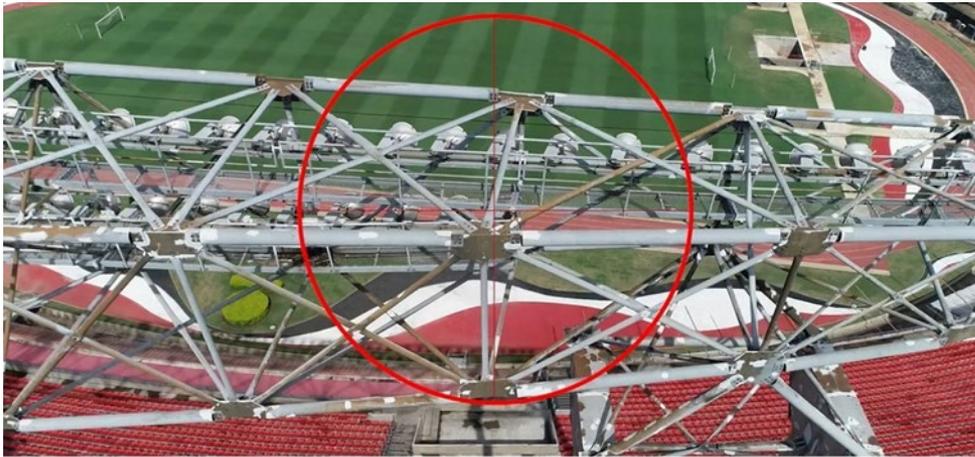
Retoques de pintura realizados em diversas ligações e peças.

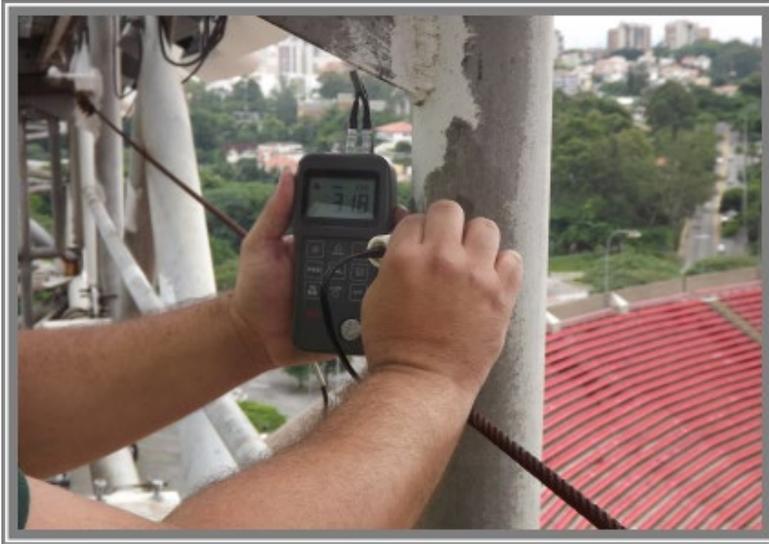
ENSAIOS POR ULTRASSOM

Verificação de perda da espessura do aço.

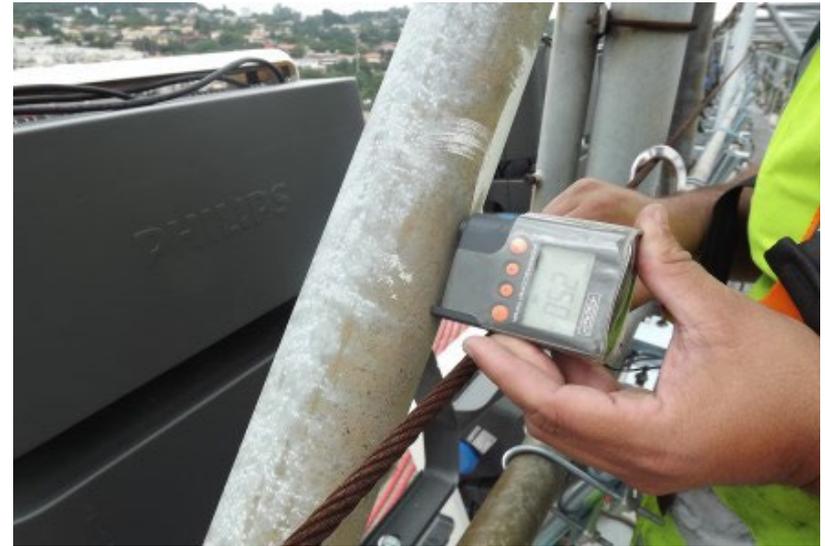
ENSAIOS ESPESSURA DO REVESTIMENTO

Verificar a espessura do zinco e retoques de pintura, verificação comparativa.

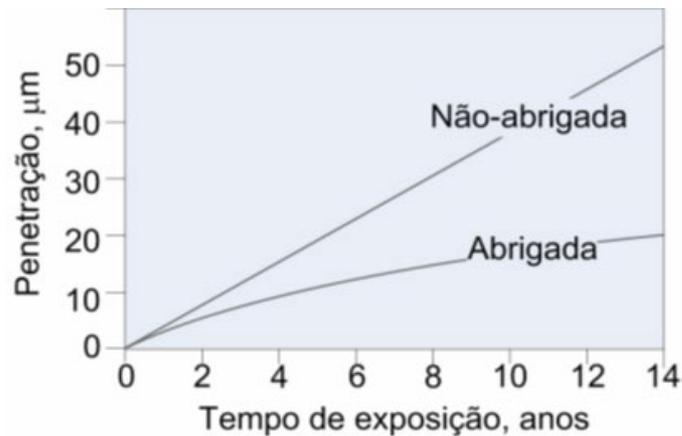
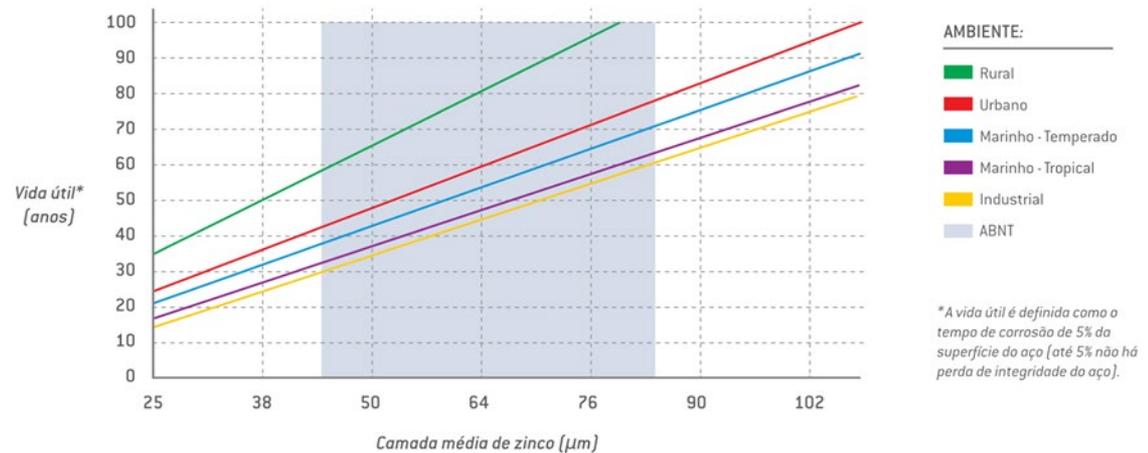
ANALISE RESULTADOS OBTIDOS PEÇAS GALVANIZADAS

*A vida útil é definida como o tempo de corrosão de 5% da superfície do aço (até 5% não há perda de integridade do aço).

Taxa de corrosão do zinco em função do tempo de exposição em condições abrigadas e não-abrigadas. Comportamento típico em atmosferas rurais e urbanas.

Vida útil para estruturas de aço galvanizado
Fonte: AGA – “American Galvanizers Association”.

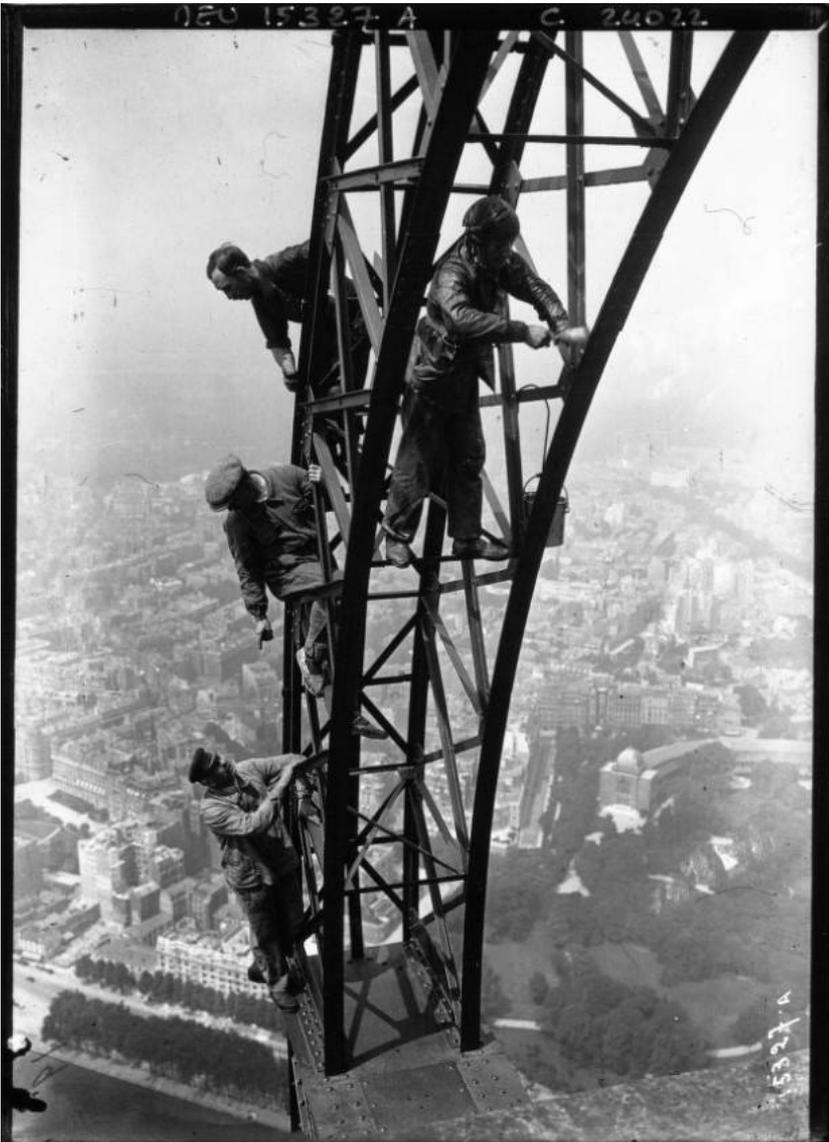
Pintores trabalham na Torre Eiffel, por volta de 1910.
